ELBING ZATONIECIE IX PAROWCA

NIEZNANE HISTORIE II WOJNY ŚWIATOWEJ

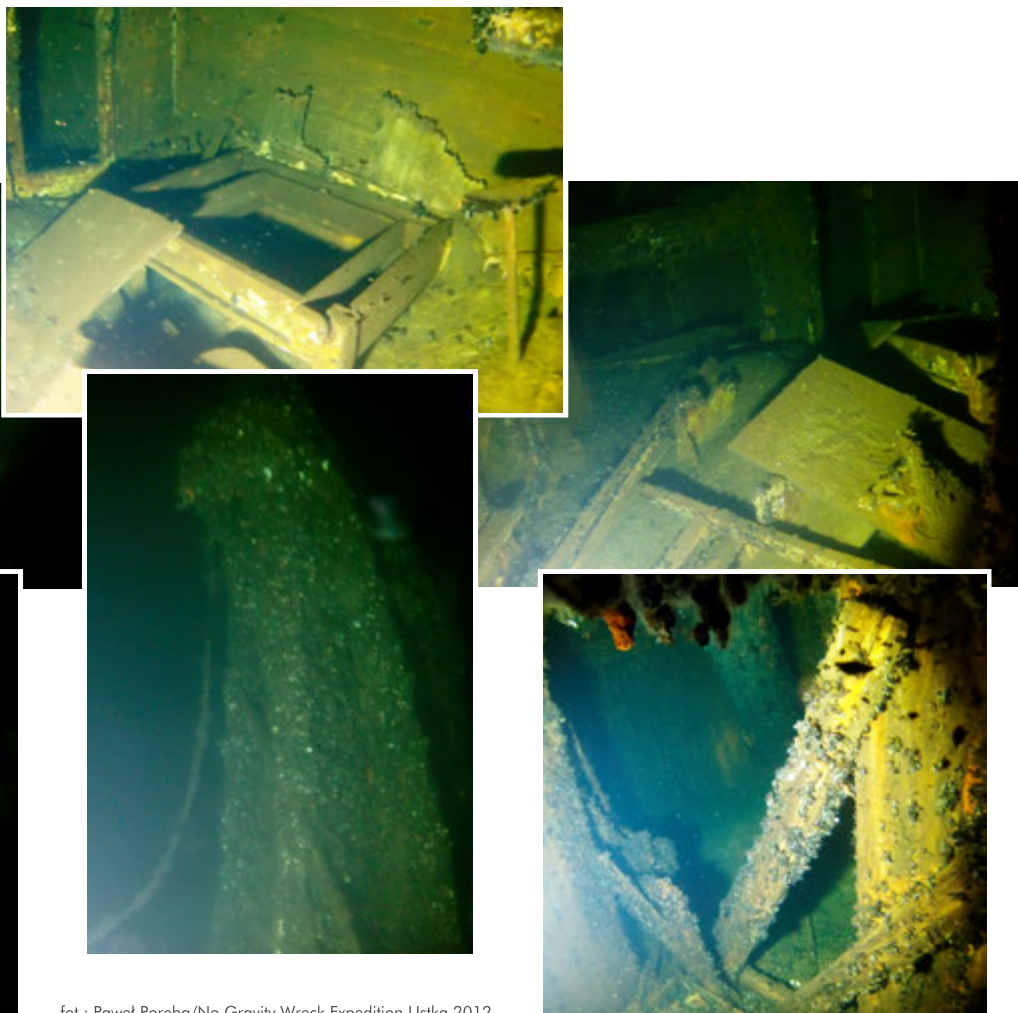
► **POKŁAD Z WINDAMI KOTWICZNYMI ZAKRYTYMI W CAŁOŚCI SIECIAMI**

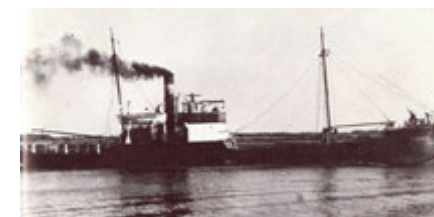
▼ **JEST TO JEDYNE ZDJĘCIE PAROWCA ELBING IX, JESZCZE JAKO THEMIS, JAKIE SIĘ ZACHOWAŁO. POCHODZI Z KSIĄŻKI, KTÓRĄ UDAŁO MI SIĘ KUPIĆ W JEDNYM Z ANTYKWARIATÓW W BERLINIE: SIEGFRIED FORNACON "DIE ELBINGER SEEDAMPFER".**

PAROWIEC ELBING IX

ZWODOWANY 16 V 1891 ROKU JAKO THEMIS W NIEMIECKIEJ STOCZNI G. EVERS W LUBECE, DLA ARMATORA D.G. NEPTUN Z BREMY.

WYMIARY:

DŁUGOŚĆ – 48,51 METRA
SZEROKOŚĆ – 7,25 METRA
ZANURZENIE – 3,35 METRA
WYPORNOŚĆ: 467 TON
NAPĘD: 2-CYLINDROWA
MASZYNA PAROWA O MOCY 42N HP WYPRODUKOWANA PRZEZ BUCKAU A.G. AGDEBURG.
